## 「令和6年中の石油コンビナート等特別防災区域の特定事業所における 事故概要」の公表

石油コンビナート等特別防災区域の  
特定事業所における事故概要  
(令和6年中)

消防庁特殊災害室

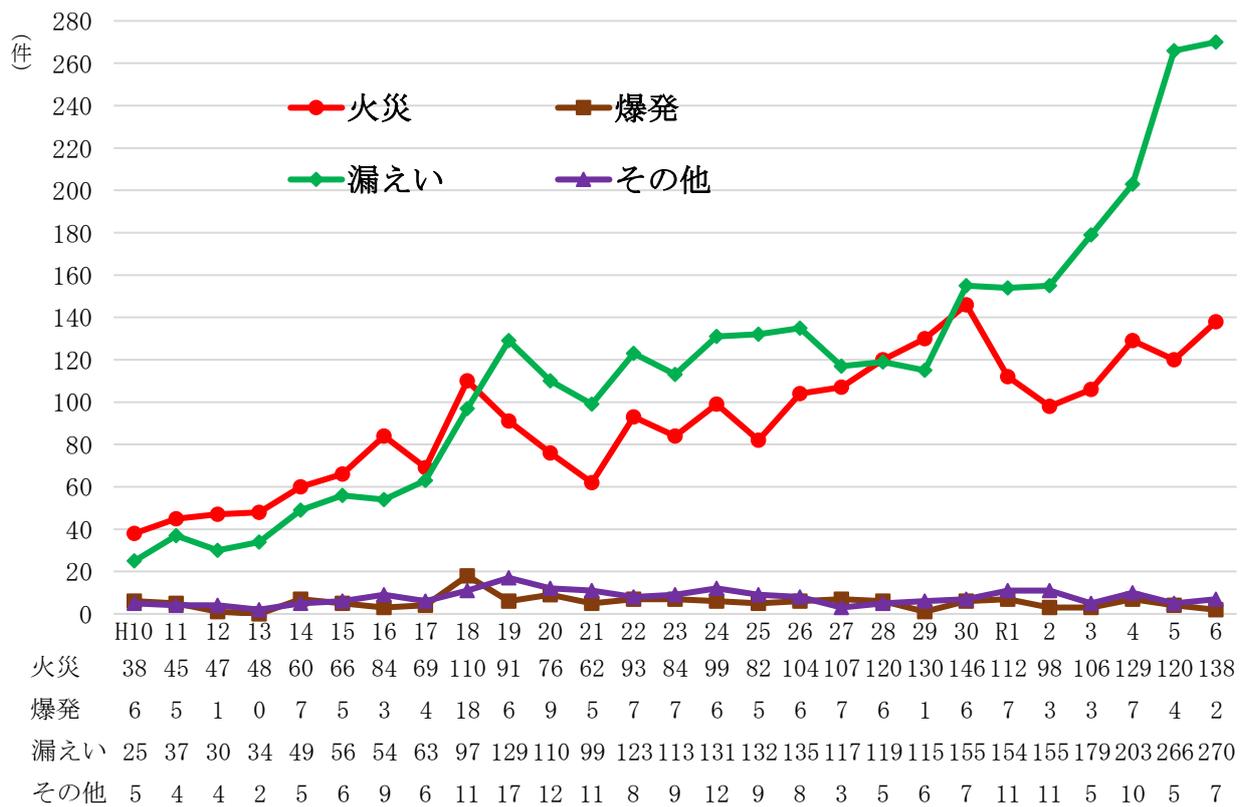
【図2 平成10年以降の一般事故発生件数（事故種別ごとの推移）】

一般事故の件数は徐々に増加傾向にある。事故種別をみると、火災及び漏えいは増加傾向にあり、特に漏えいの増加は顕著である。発生要因として、物的要因では腐食疲労等劣化、人的要因では操作確認不十分によるものが多く見られる。

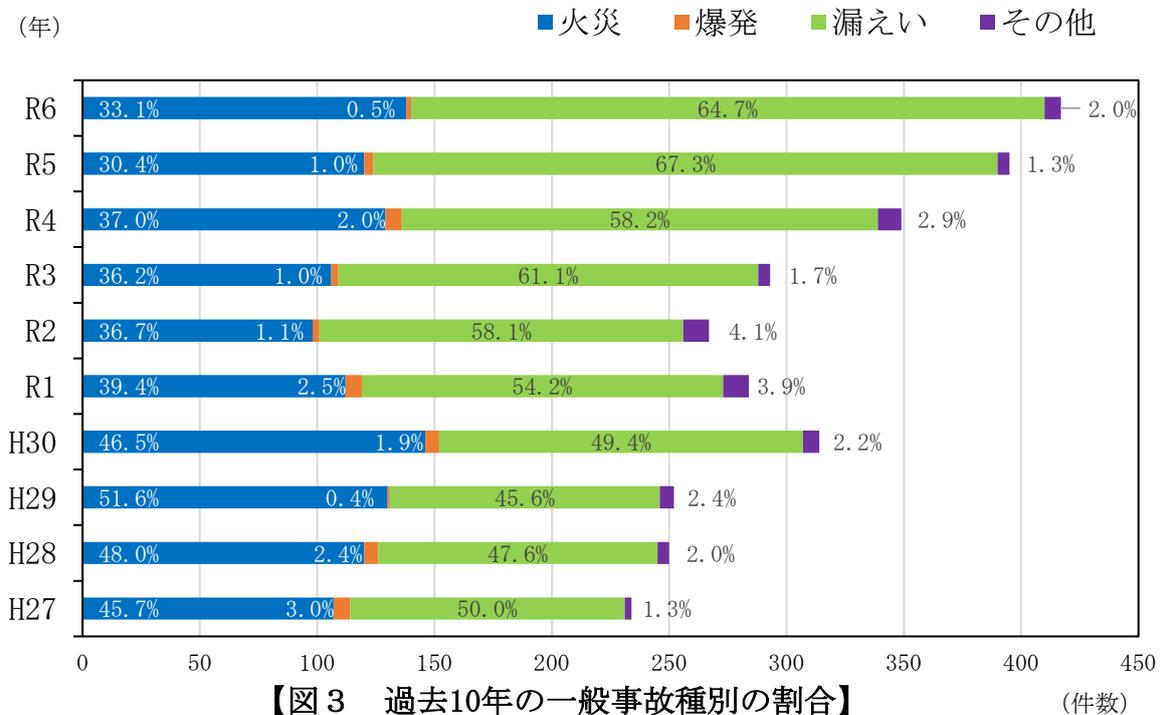
【図3 過去10年の一般事故種別の割合】

一般事故種別の件数（割合）を見ると、漏えい事故270件（64.7%）、火災事故138件（33.1%）、爆発事故2件（0.5%）、その他が7件（2.0%）でした。

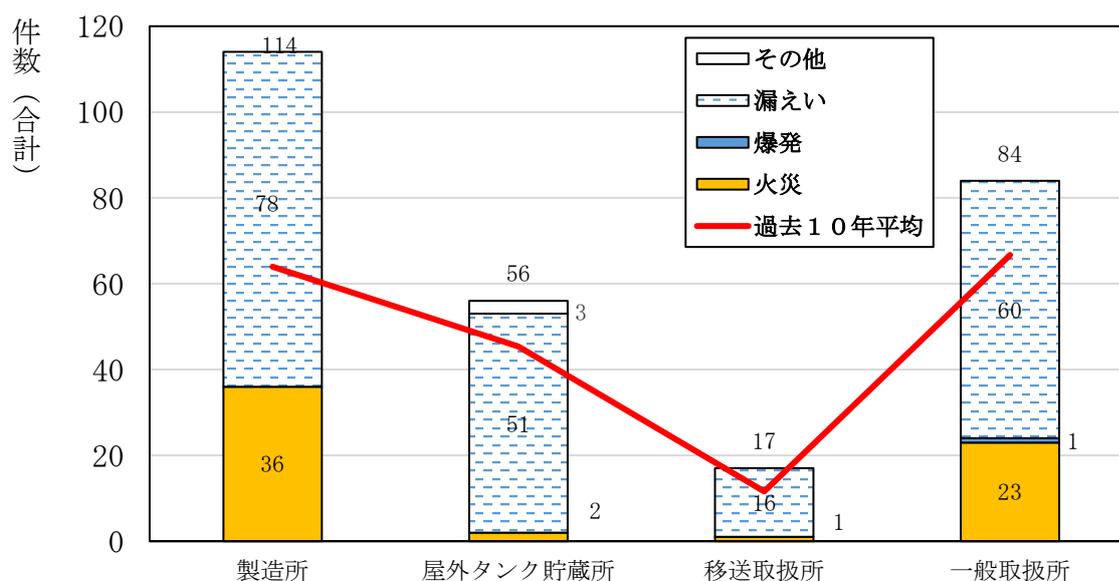
【図4 危険物製造所等（危険物施設・高危混在施設）別の一般事故発生状況】

「危険物施設」では漏えいが、「その他の施設」では火災が、それぞれ多く発生していることが特徴的である。また、危険物製造所等をさらに細分化し、過去10年平均で見ると、製造所、一般取扱所において、事故が多く発生している。

注) 移動タンク貯蔵所3件及び屋内貯蔵所3件は含めていない。

施設区分別の一般事故発生状況は、表4及び図4のとおりである。

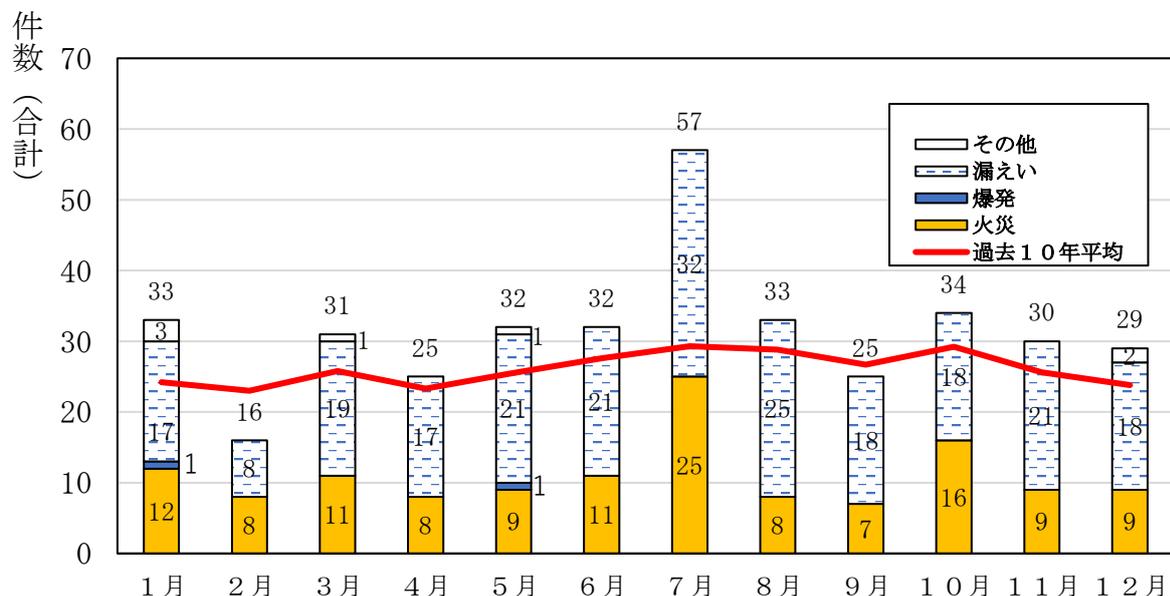
【図5 月別の一般事故発生状況】

なお、一般事故417件のうち、発生日時不明の40件を除いた377件を集計した。

月別及び時間帯別の一般事故発生状況は図5及び図6のとおりである。

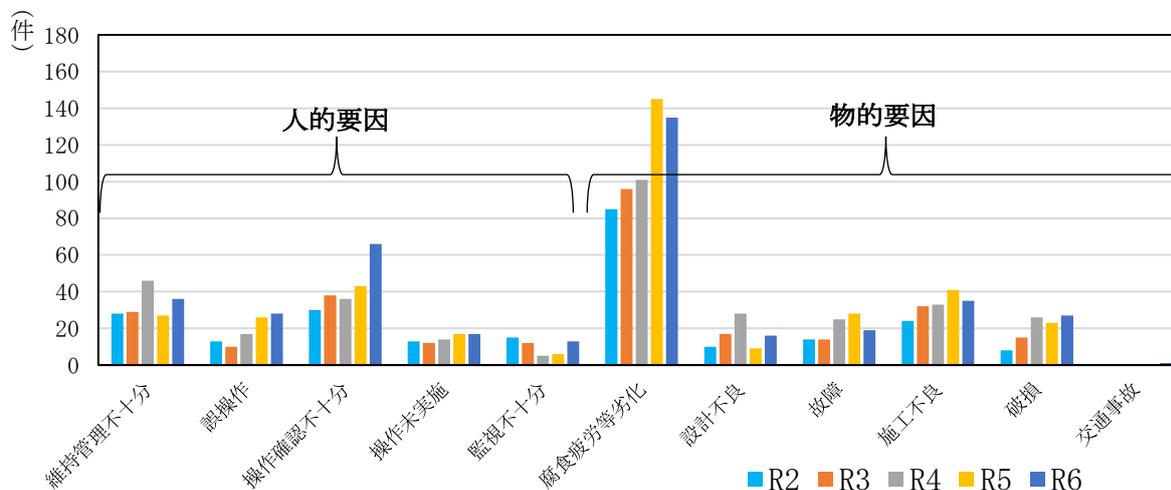
【図7 過去5年における主原因別一般事故件数の推移】

人的要因によるものが160件(38%)、物的要因によるものが233件(56%)となっており、「操作確認不十分」、「腐食疲労等劣化」、がそれぞれの主な原因である。

主原因別の一般事故発生状況は表6、図7、図8及び図9のとおりである。

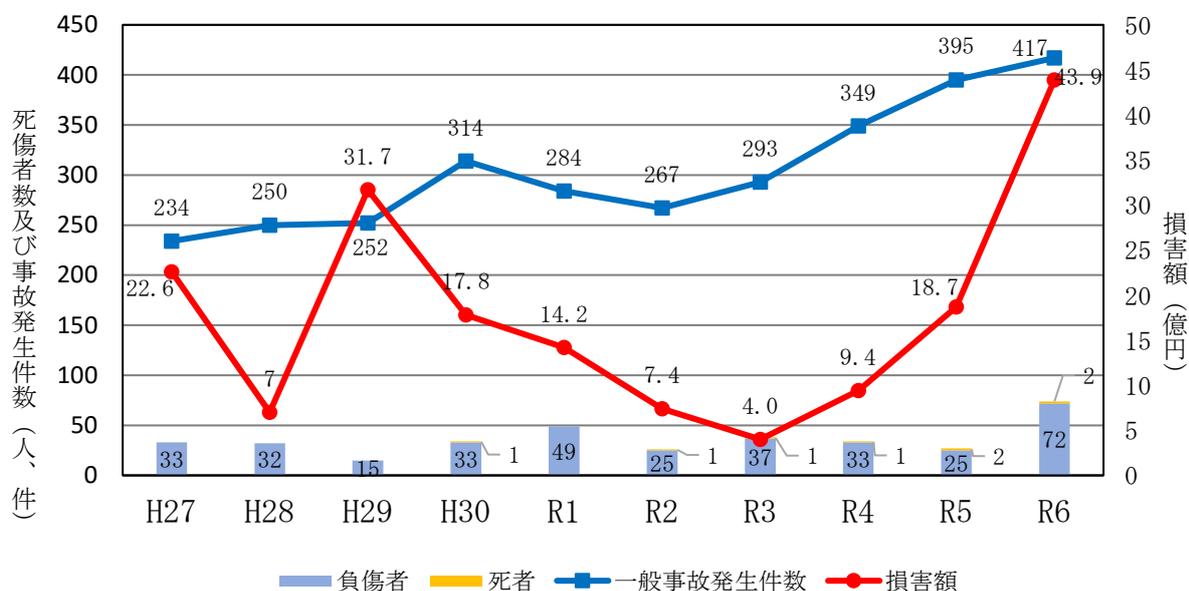
【図10 過去10年の一般事故発生件数と被害状況】

前年と比較し、損害額（前年比25.2億円増）、死傷者数（前年比47人増）ともに増加している。

※ 1事故あたりの損害額が1万円未満のものについては、0円として処理している。

死傷者数及び損害額については、図10のとおりである。

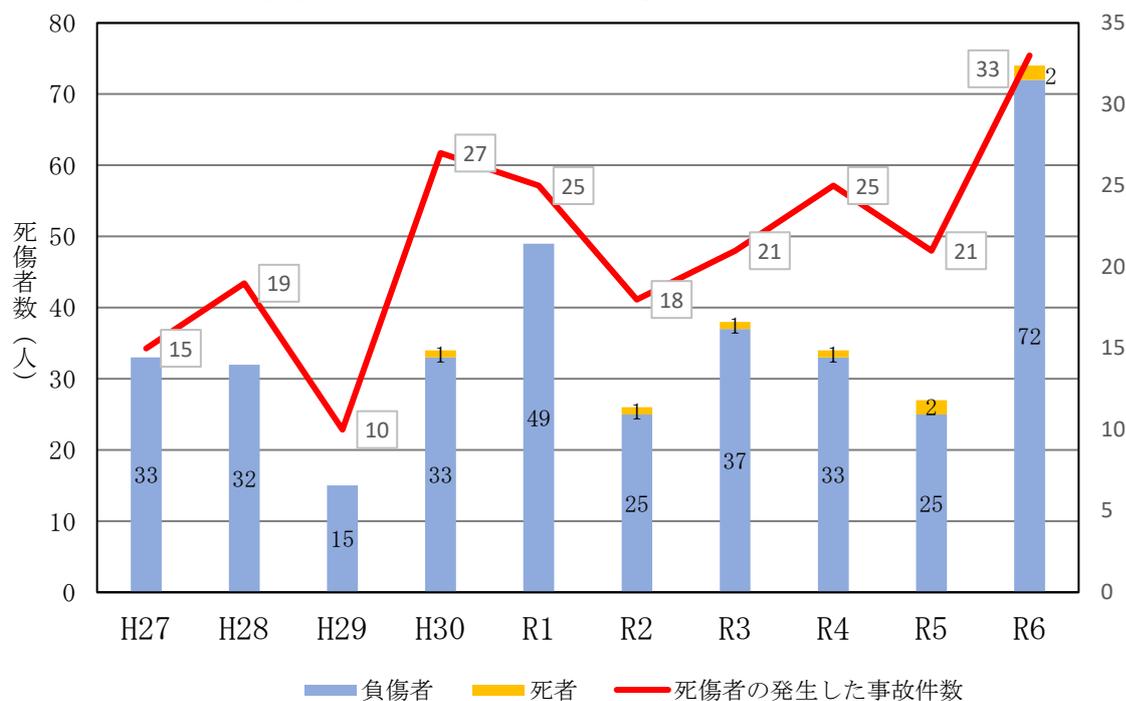
【図11 過去10年の一般事故死傷者発生状況】

令和6年の一般事故417件のうち、死傷者が発生した事故は33件で、死者2名、負傷者72名が発生している。死者が2名発生した事故については、活線に触れ感電し発火したもののや、フランジの交換作業中に熱油が噴出したものである。

死傷者の発生状況及び死傷者の発生した事故件数については、図11のとおりである。

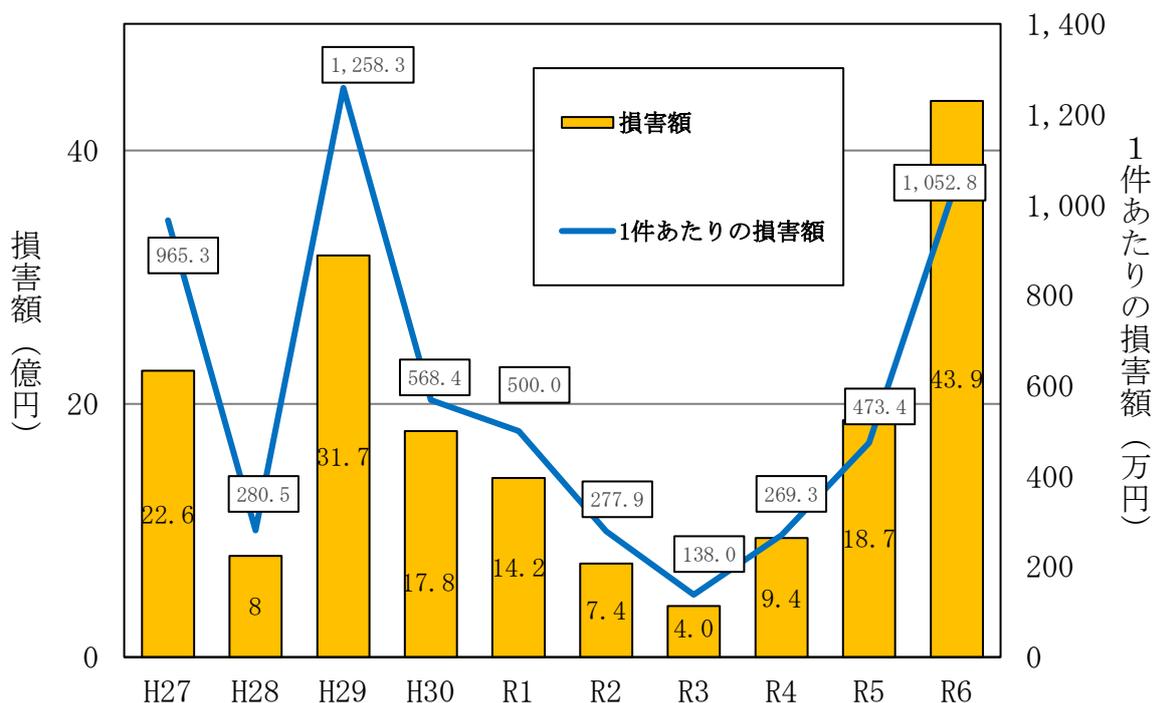
【図12 損害額の推移】

注) 損害額は事故によって受けた直接的な損害とし、消火活動等により受けた水損、破損、汚損等の損害は含めるが、消火等のために要した経費、整理費、り災のための休業による損失等の間接的な損害の額は除く。

損害額の状況は、表7、図12及び図13のとおりである。

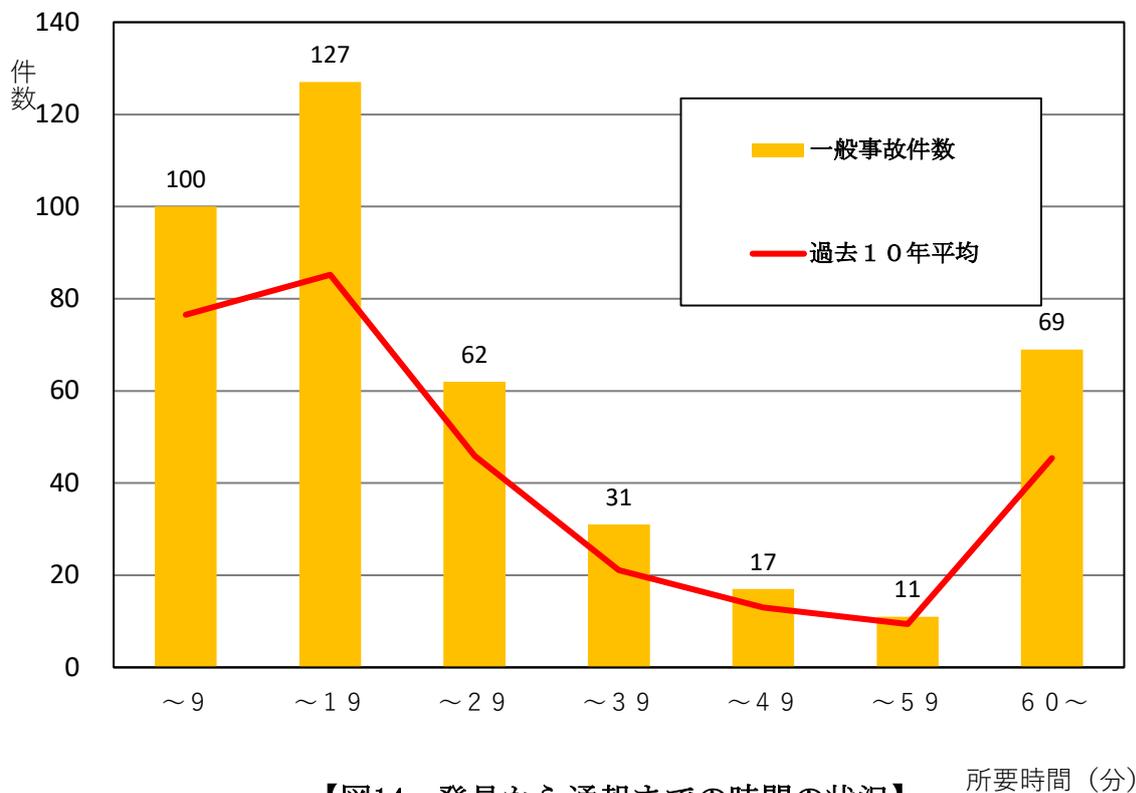
【図14 発見から通報までの時間の状況】

事故発生時の通報は、比較的早期に実施できている一方で、60分以上経過している事案も少なくない。

一般事故における事故発生時の通報状況は図14のとおりである。
